قبة وخانقاه ومقعد وسبيل وكتاب ومنزل
السلطان فنصوه الغوري

مجموعه السلطان الغوري

الدراسات المعمارية لمجموعة الغوري

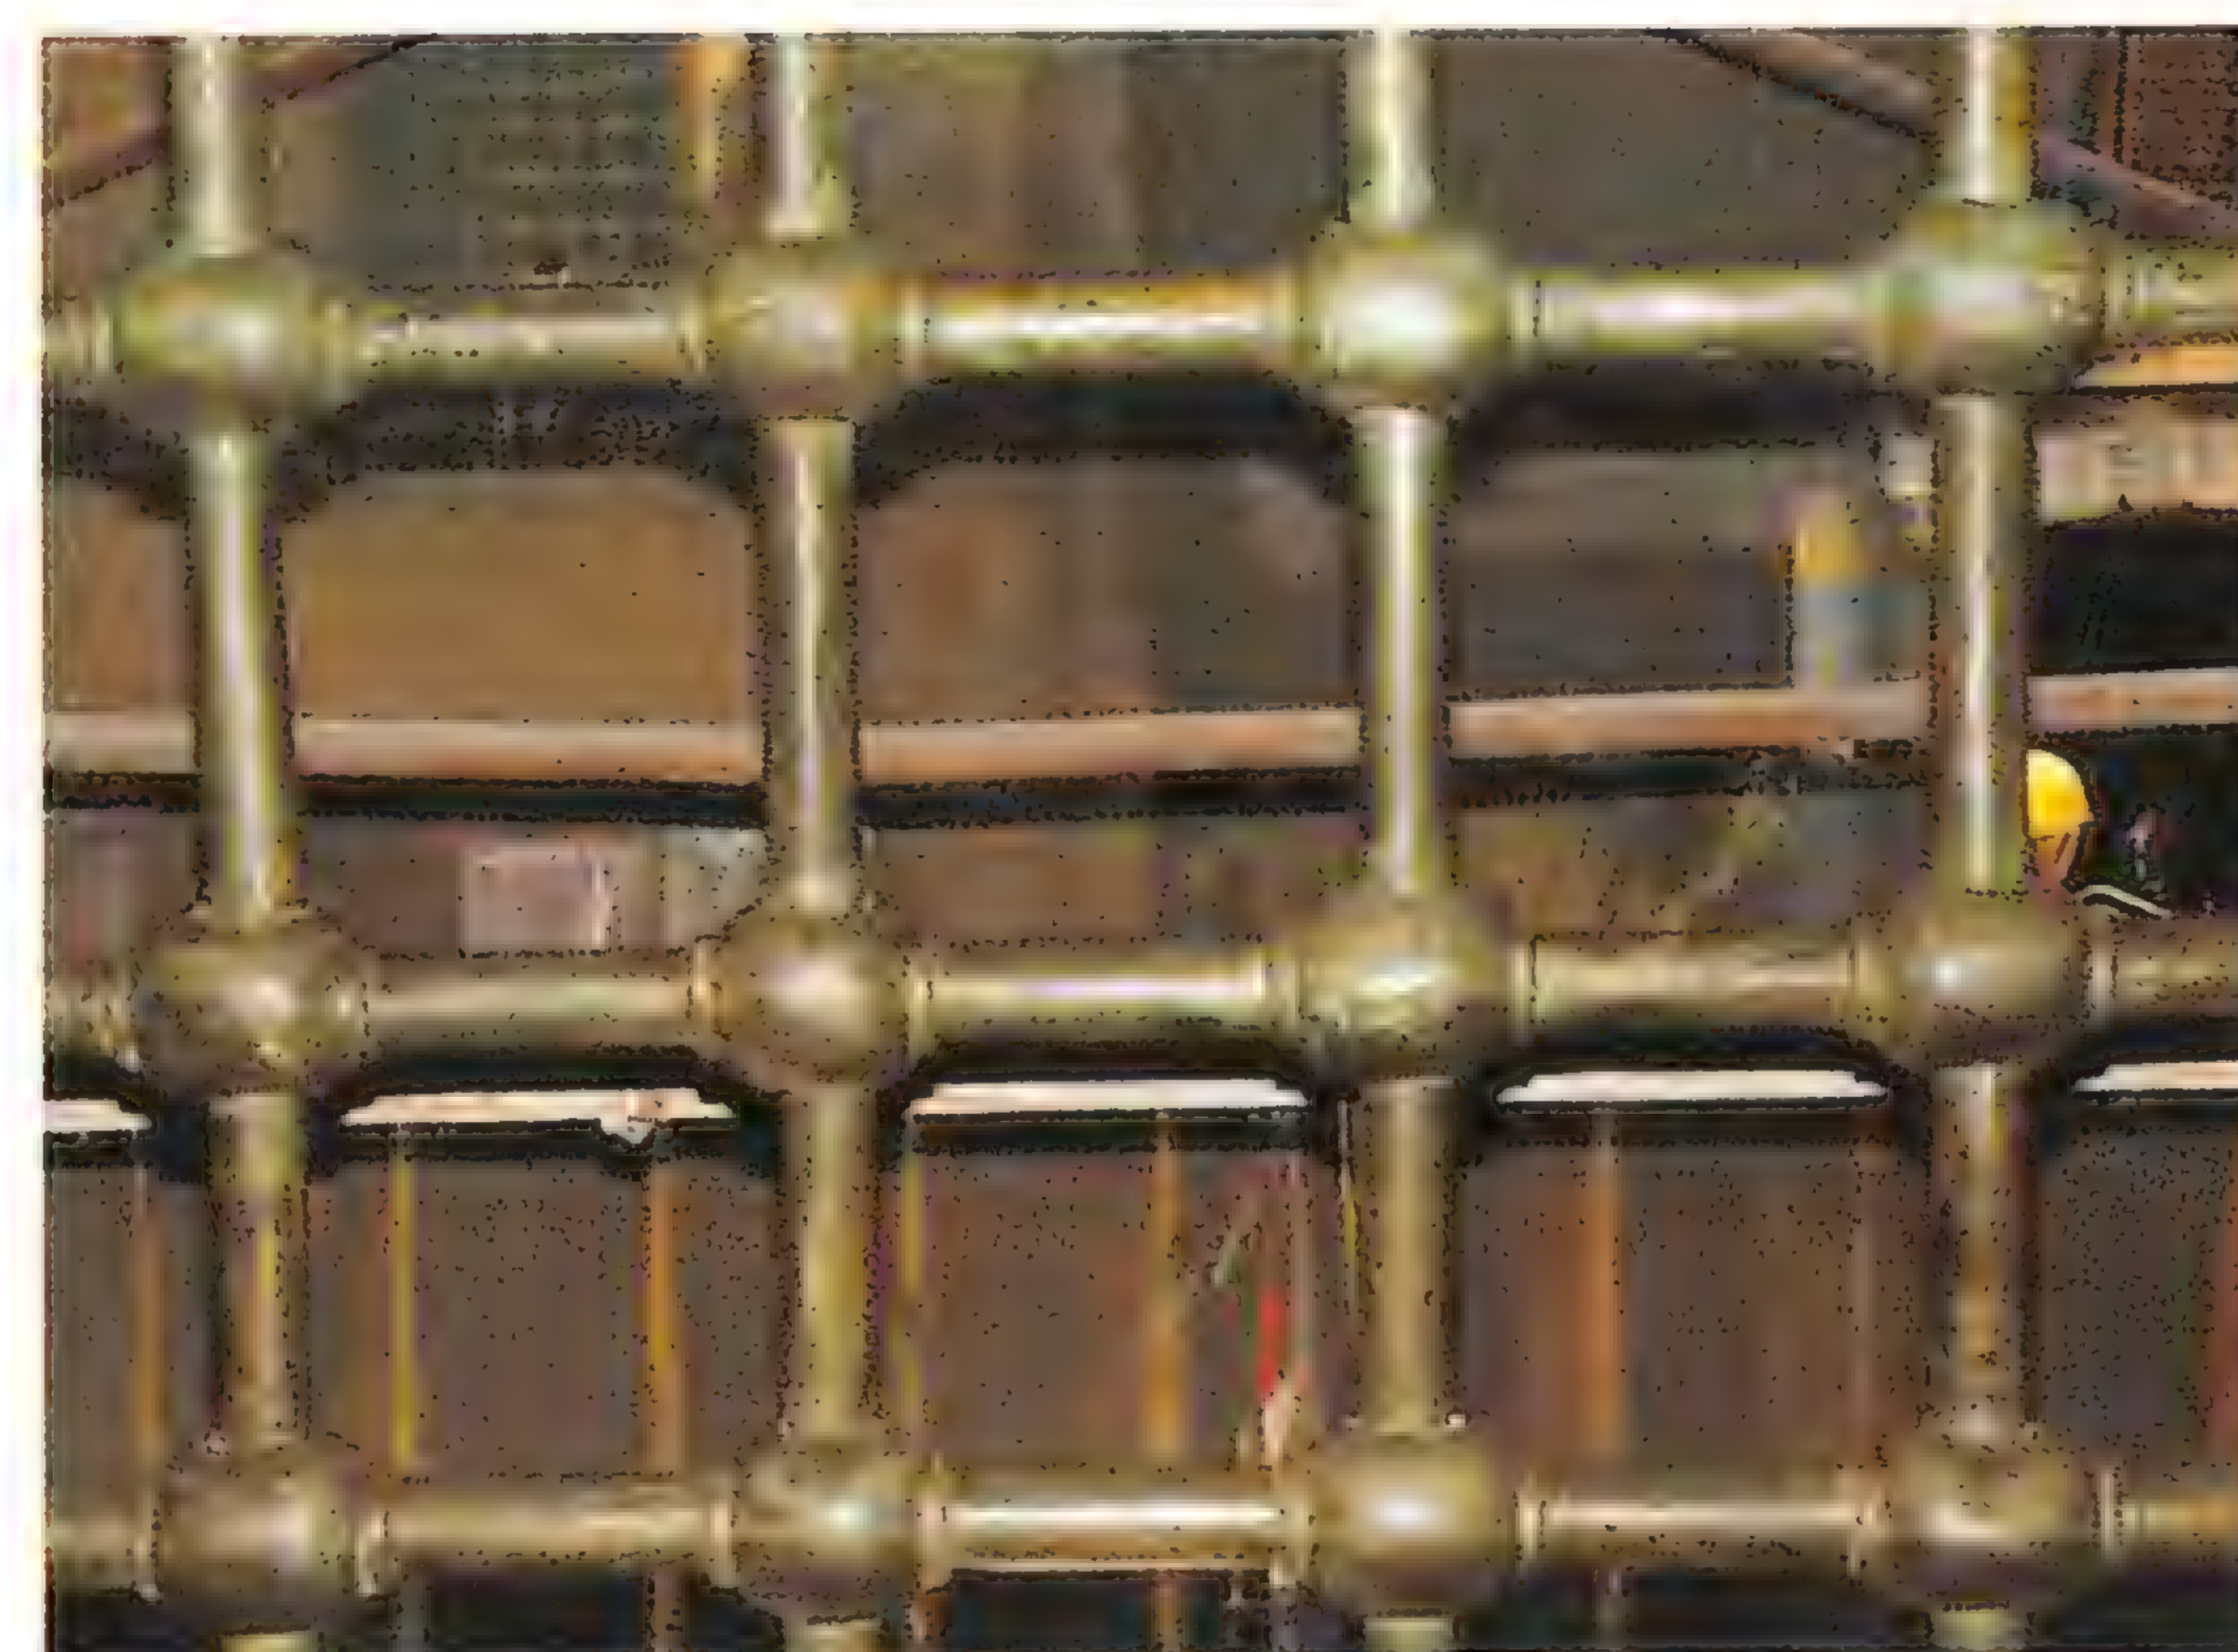
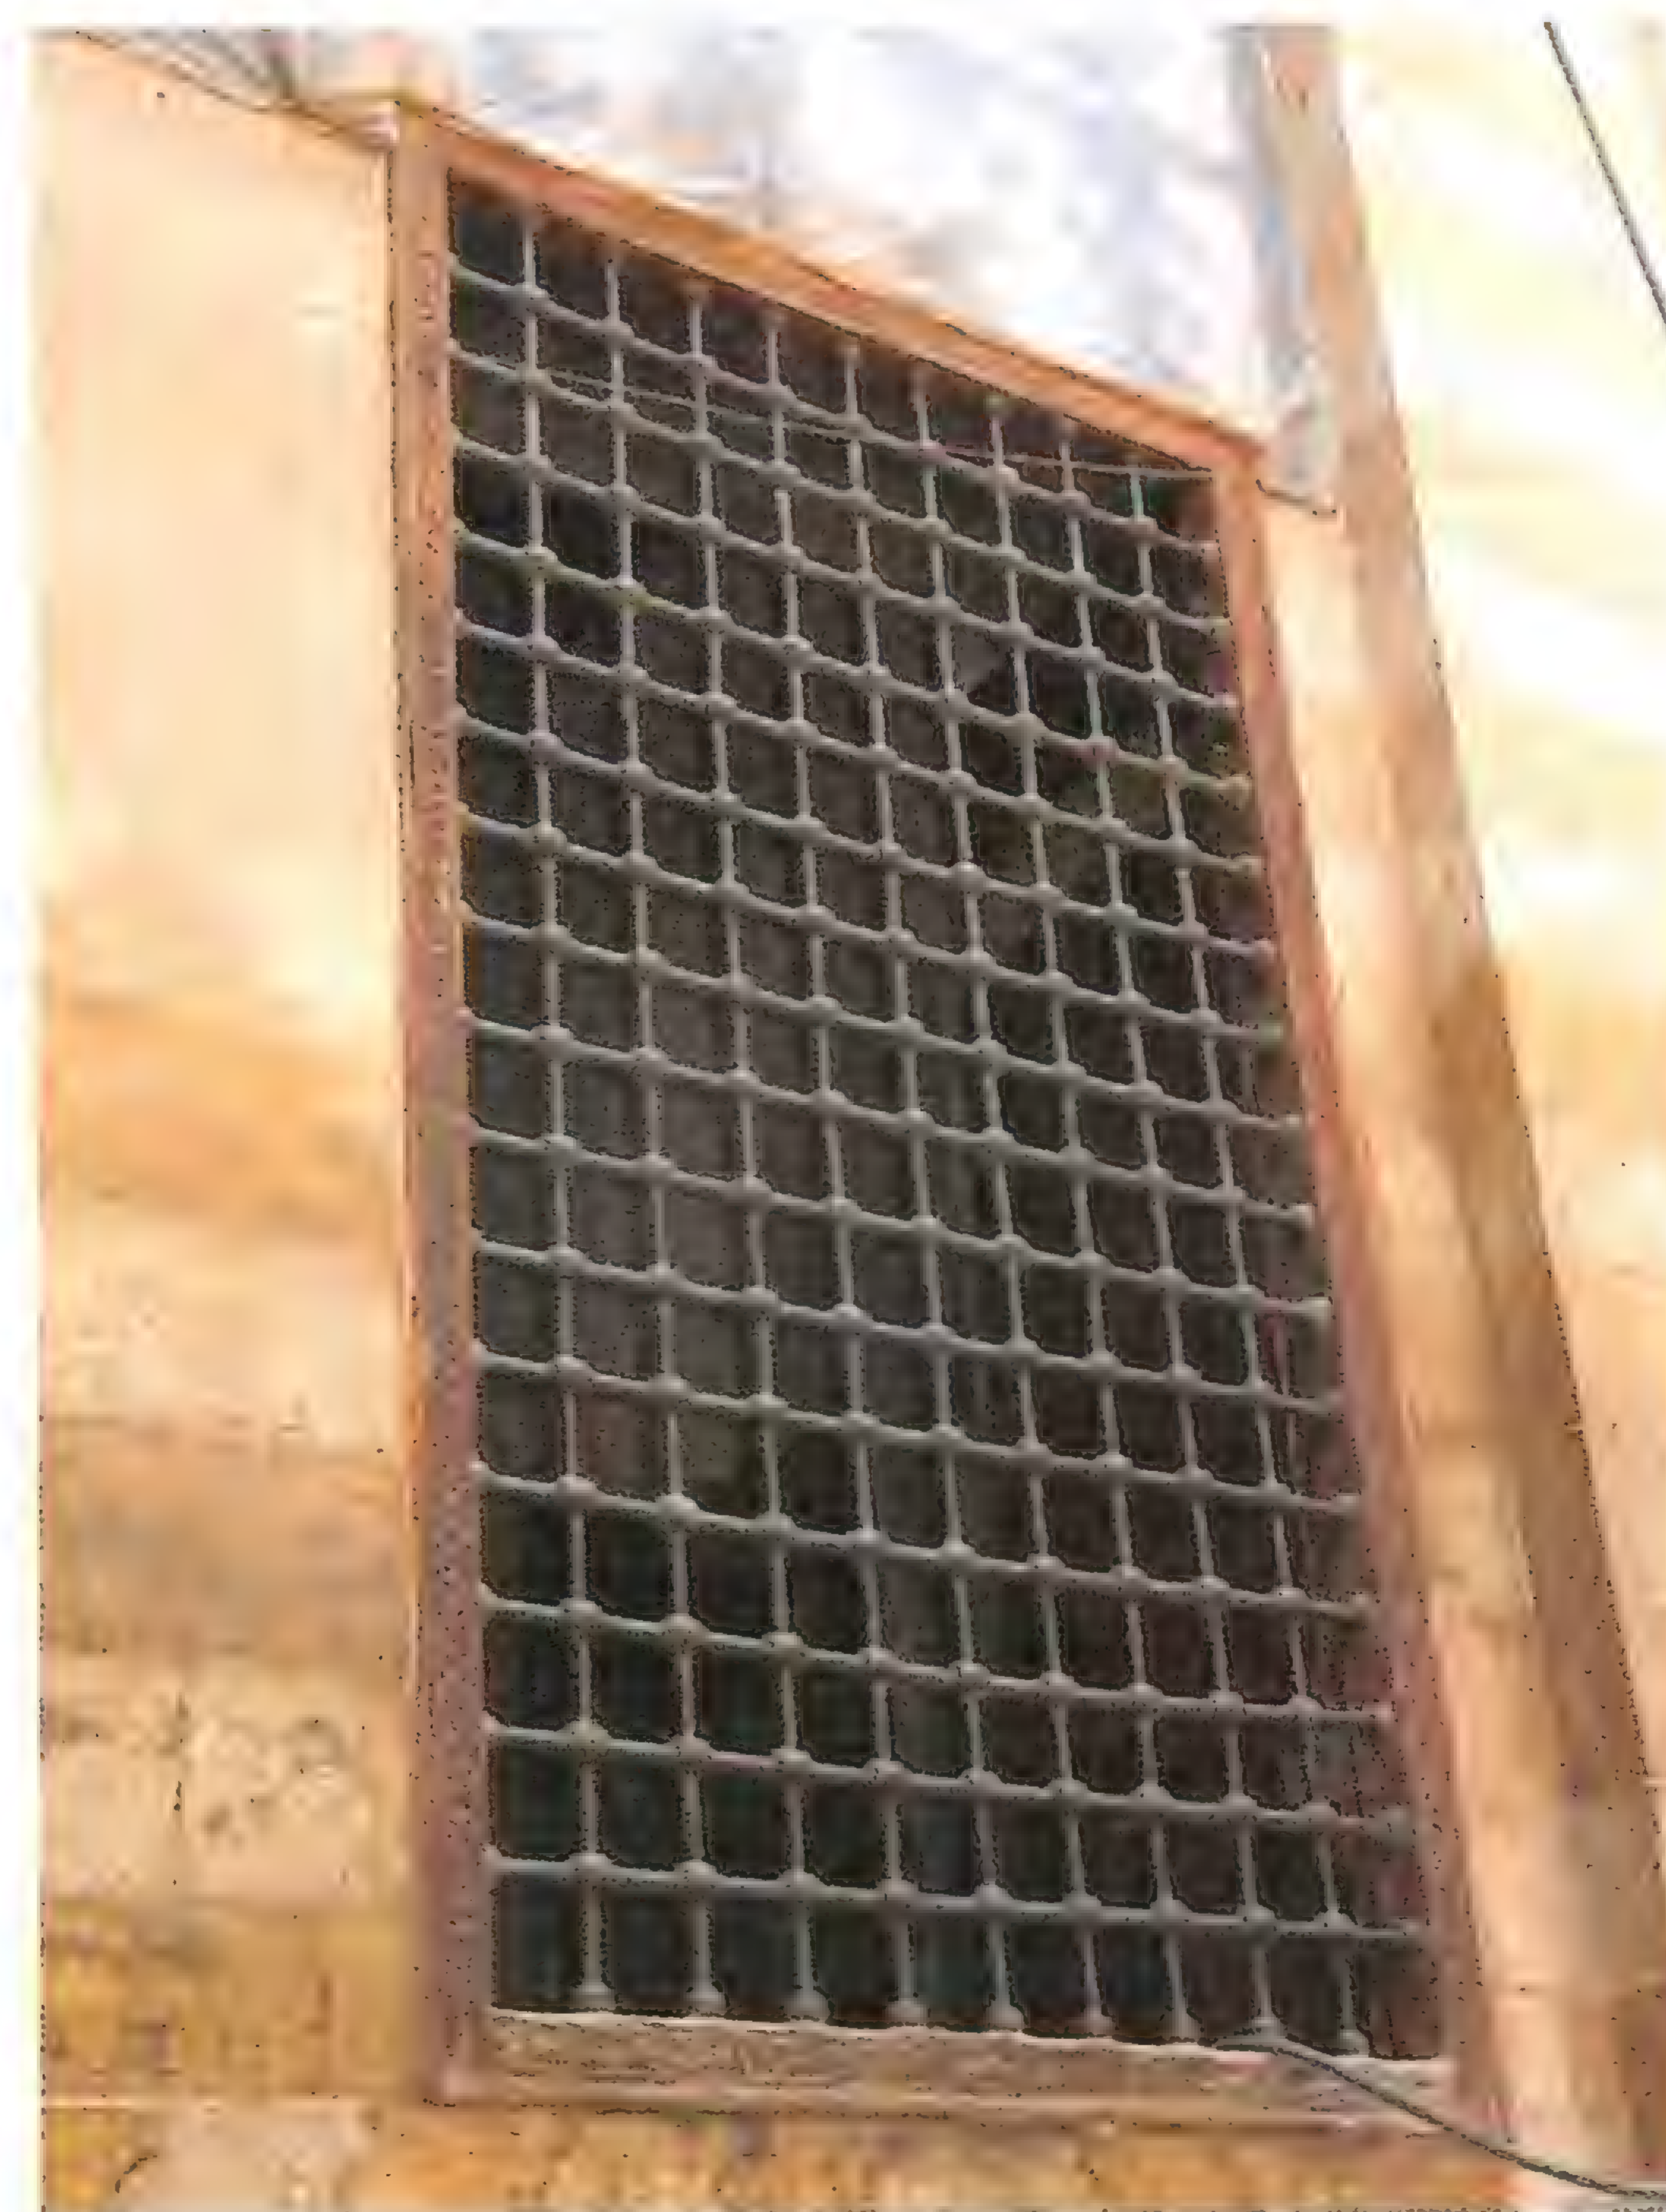
نماذج من الشبائيك النحاسية بعد الترميم

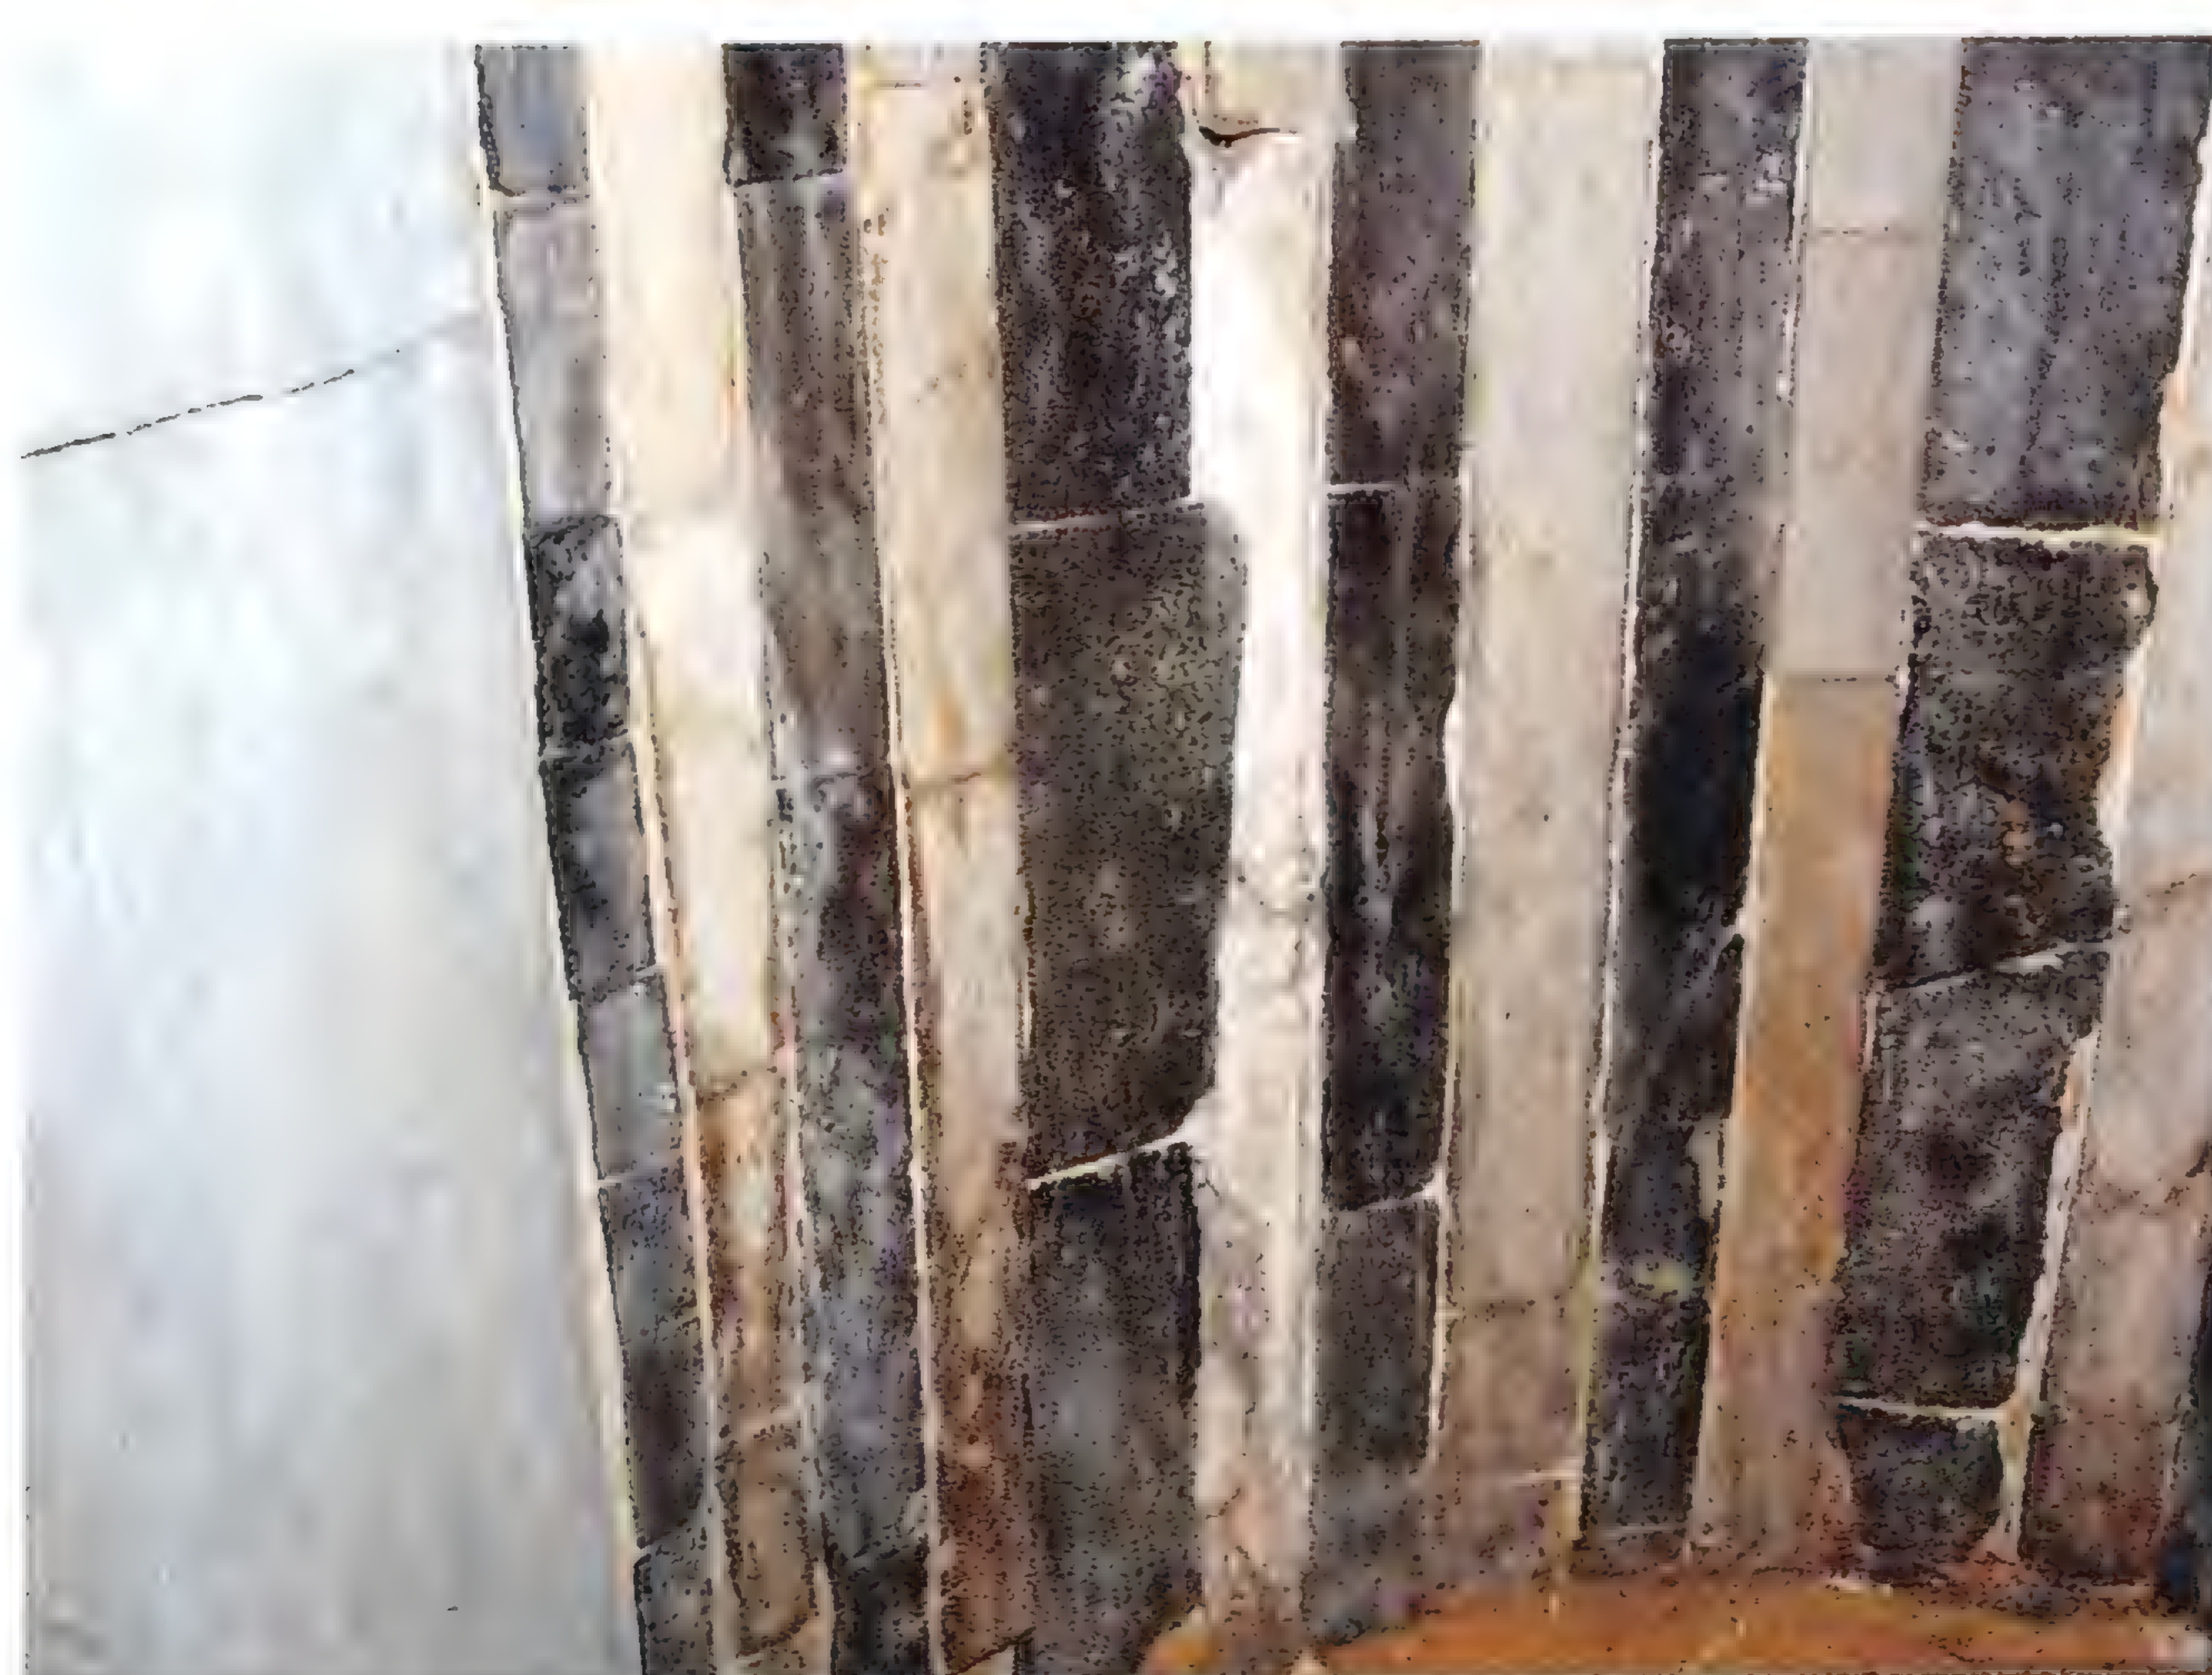
تدهور حالة العناصر الرخامية خاصة بالمحراب والتكسيات الرخامية بالقبة

عمل حشو عجائن لملئ الفجوات وتتم هذه العملية باستخدام عجائن خاصة تتكون من بودرة رخام وأكاسيد ملونة إضافة إلى مادة إيبيوكسية رابطة ويتم ملئ الشروخ والفجوات وتسويتها وذلك بالنسبة للأجزاء التي تعذر استكمالها بقطع رخامية خاصة بالأرضيات والتكسيات الرخامية بالقبة

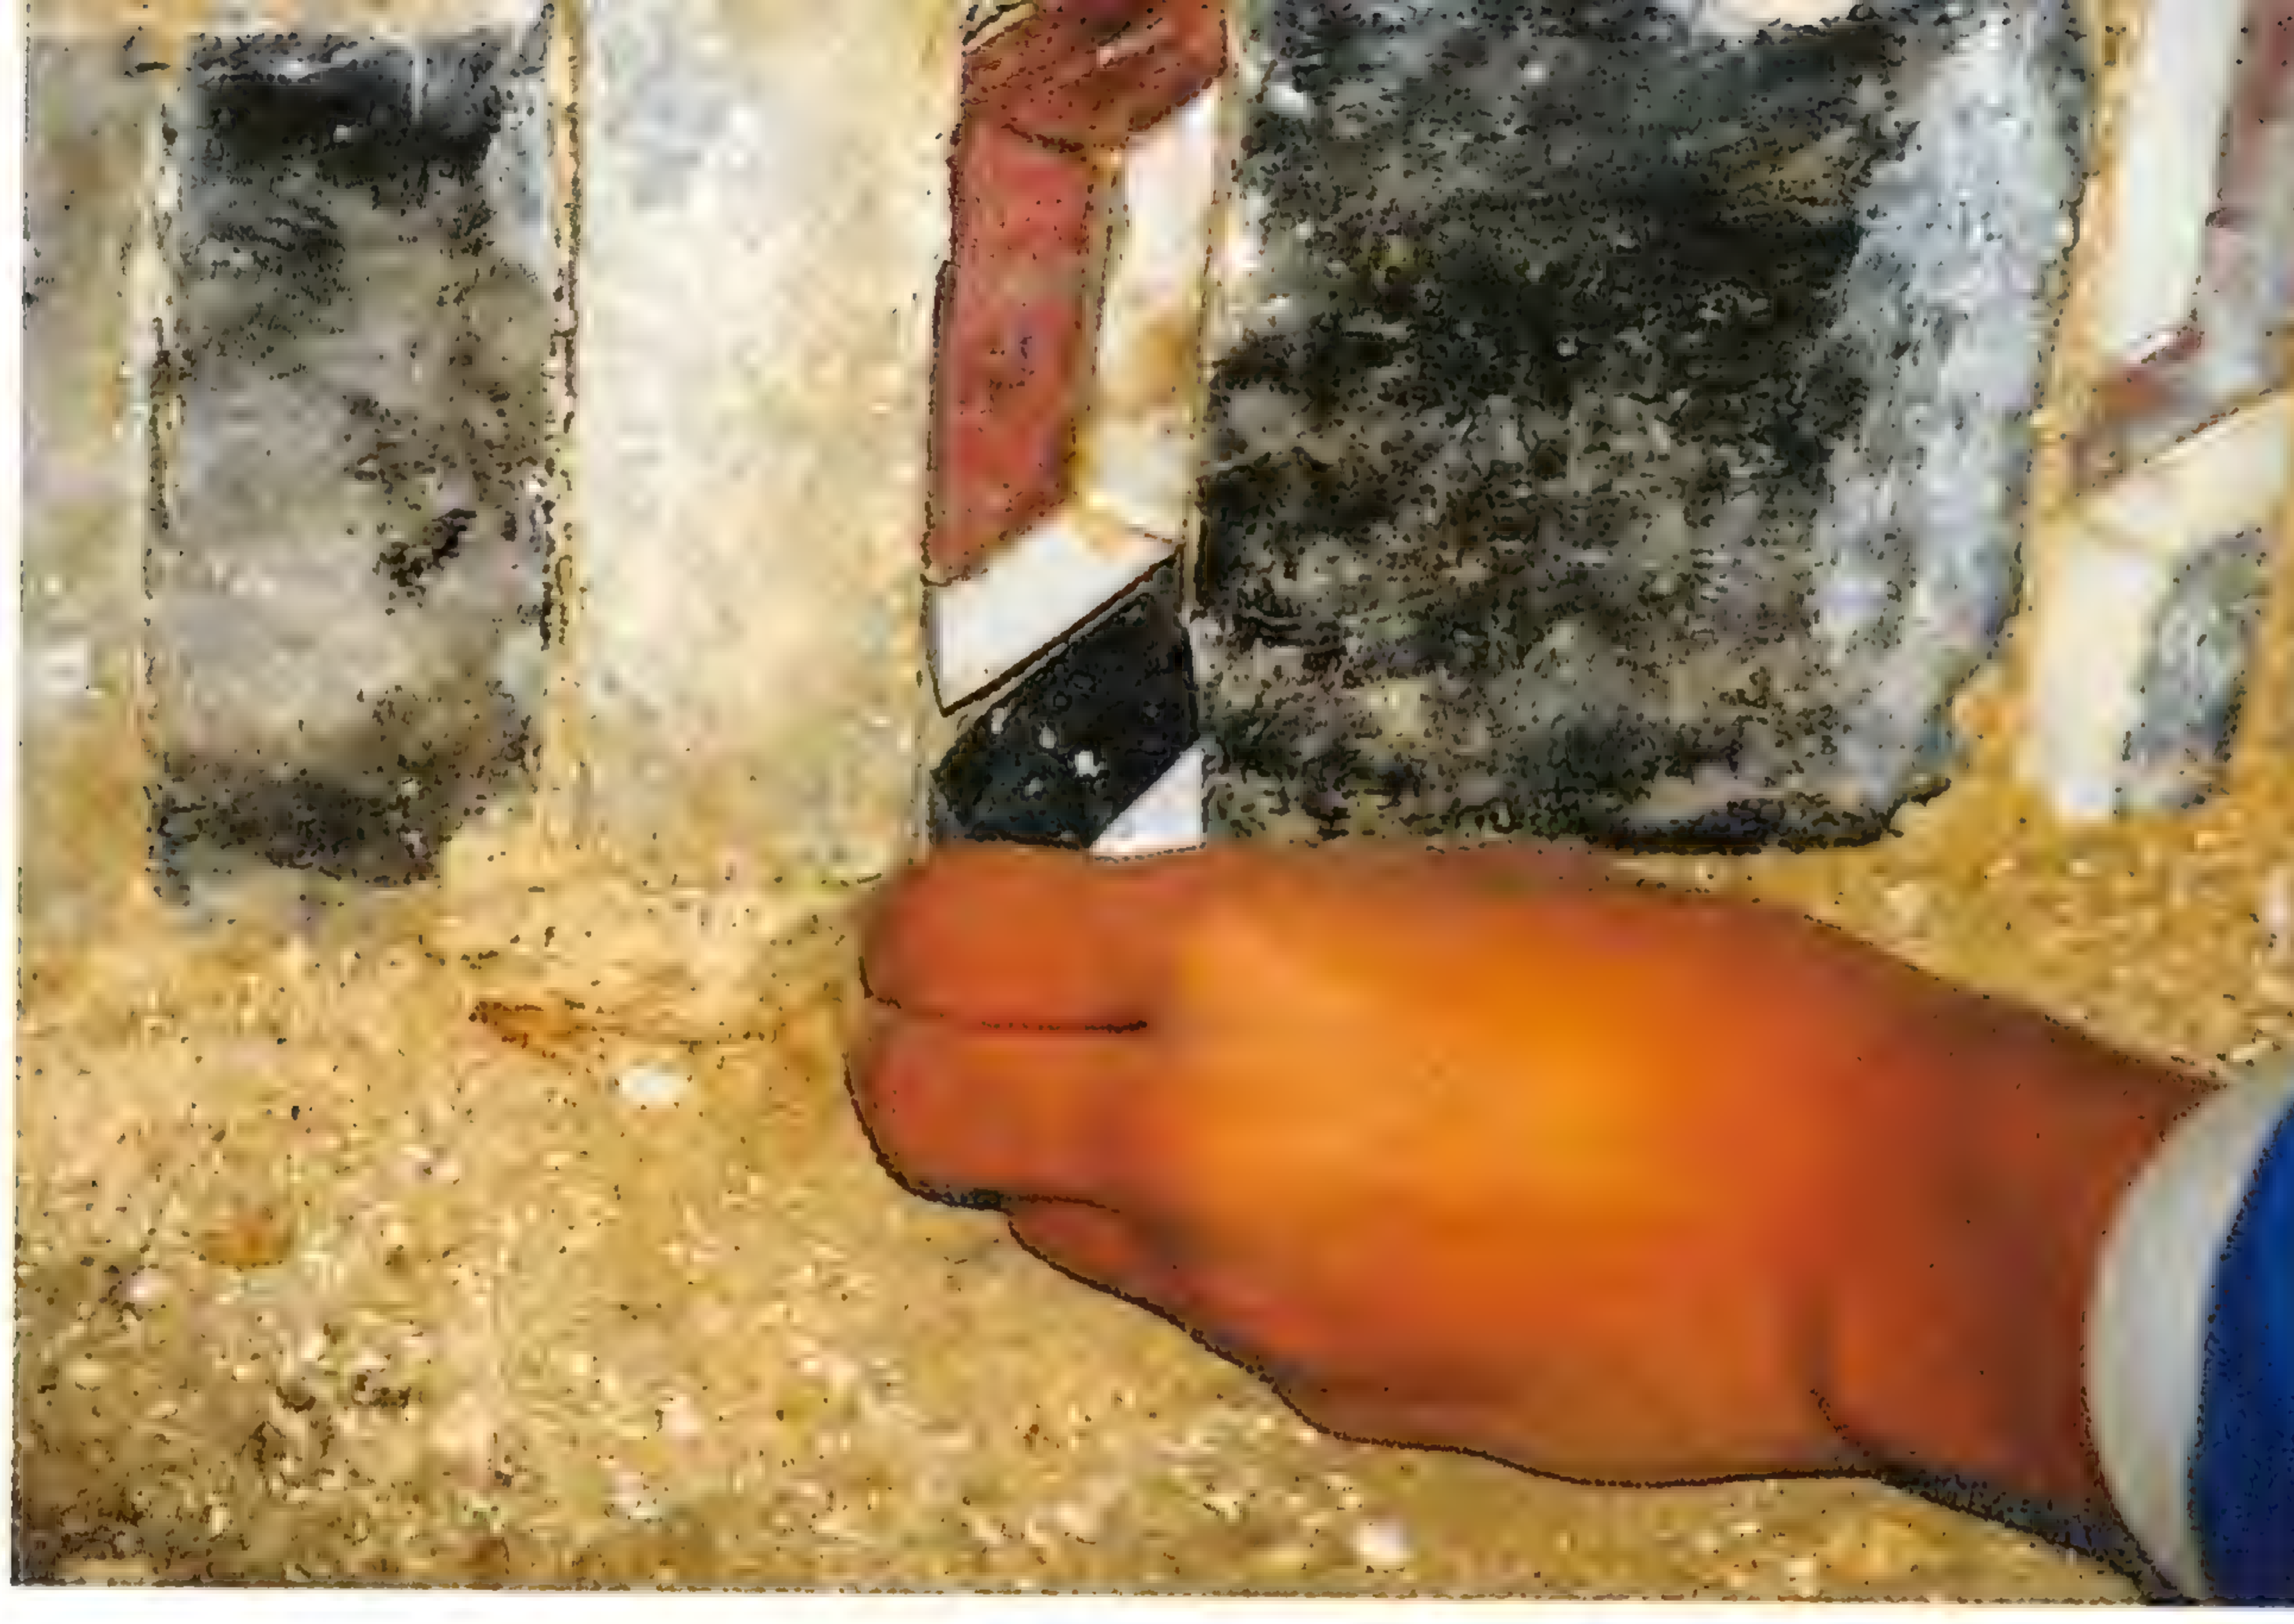
إحدى المزررات الرخامية موضح عليها مظاهر التلف

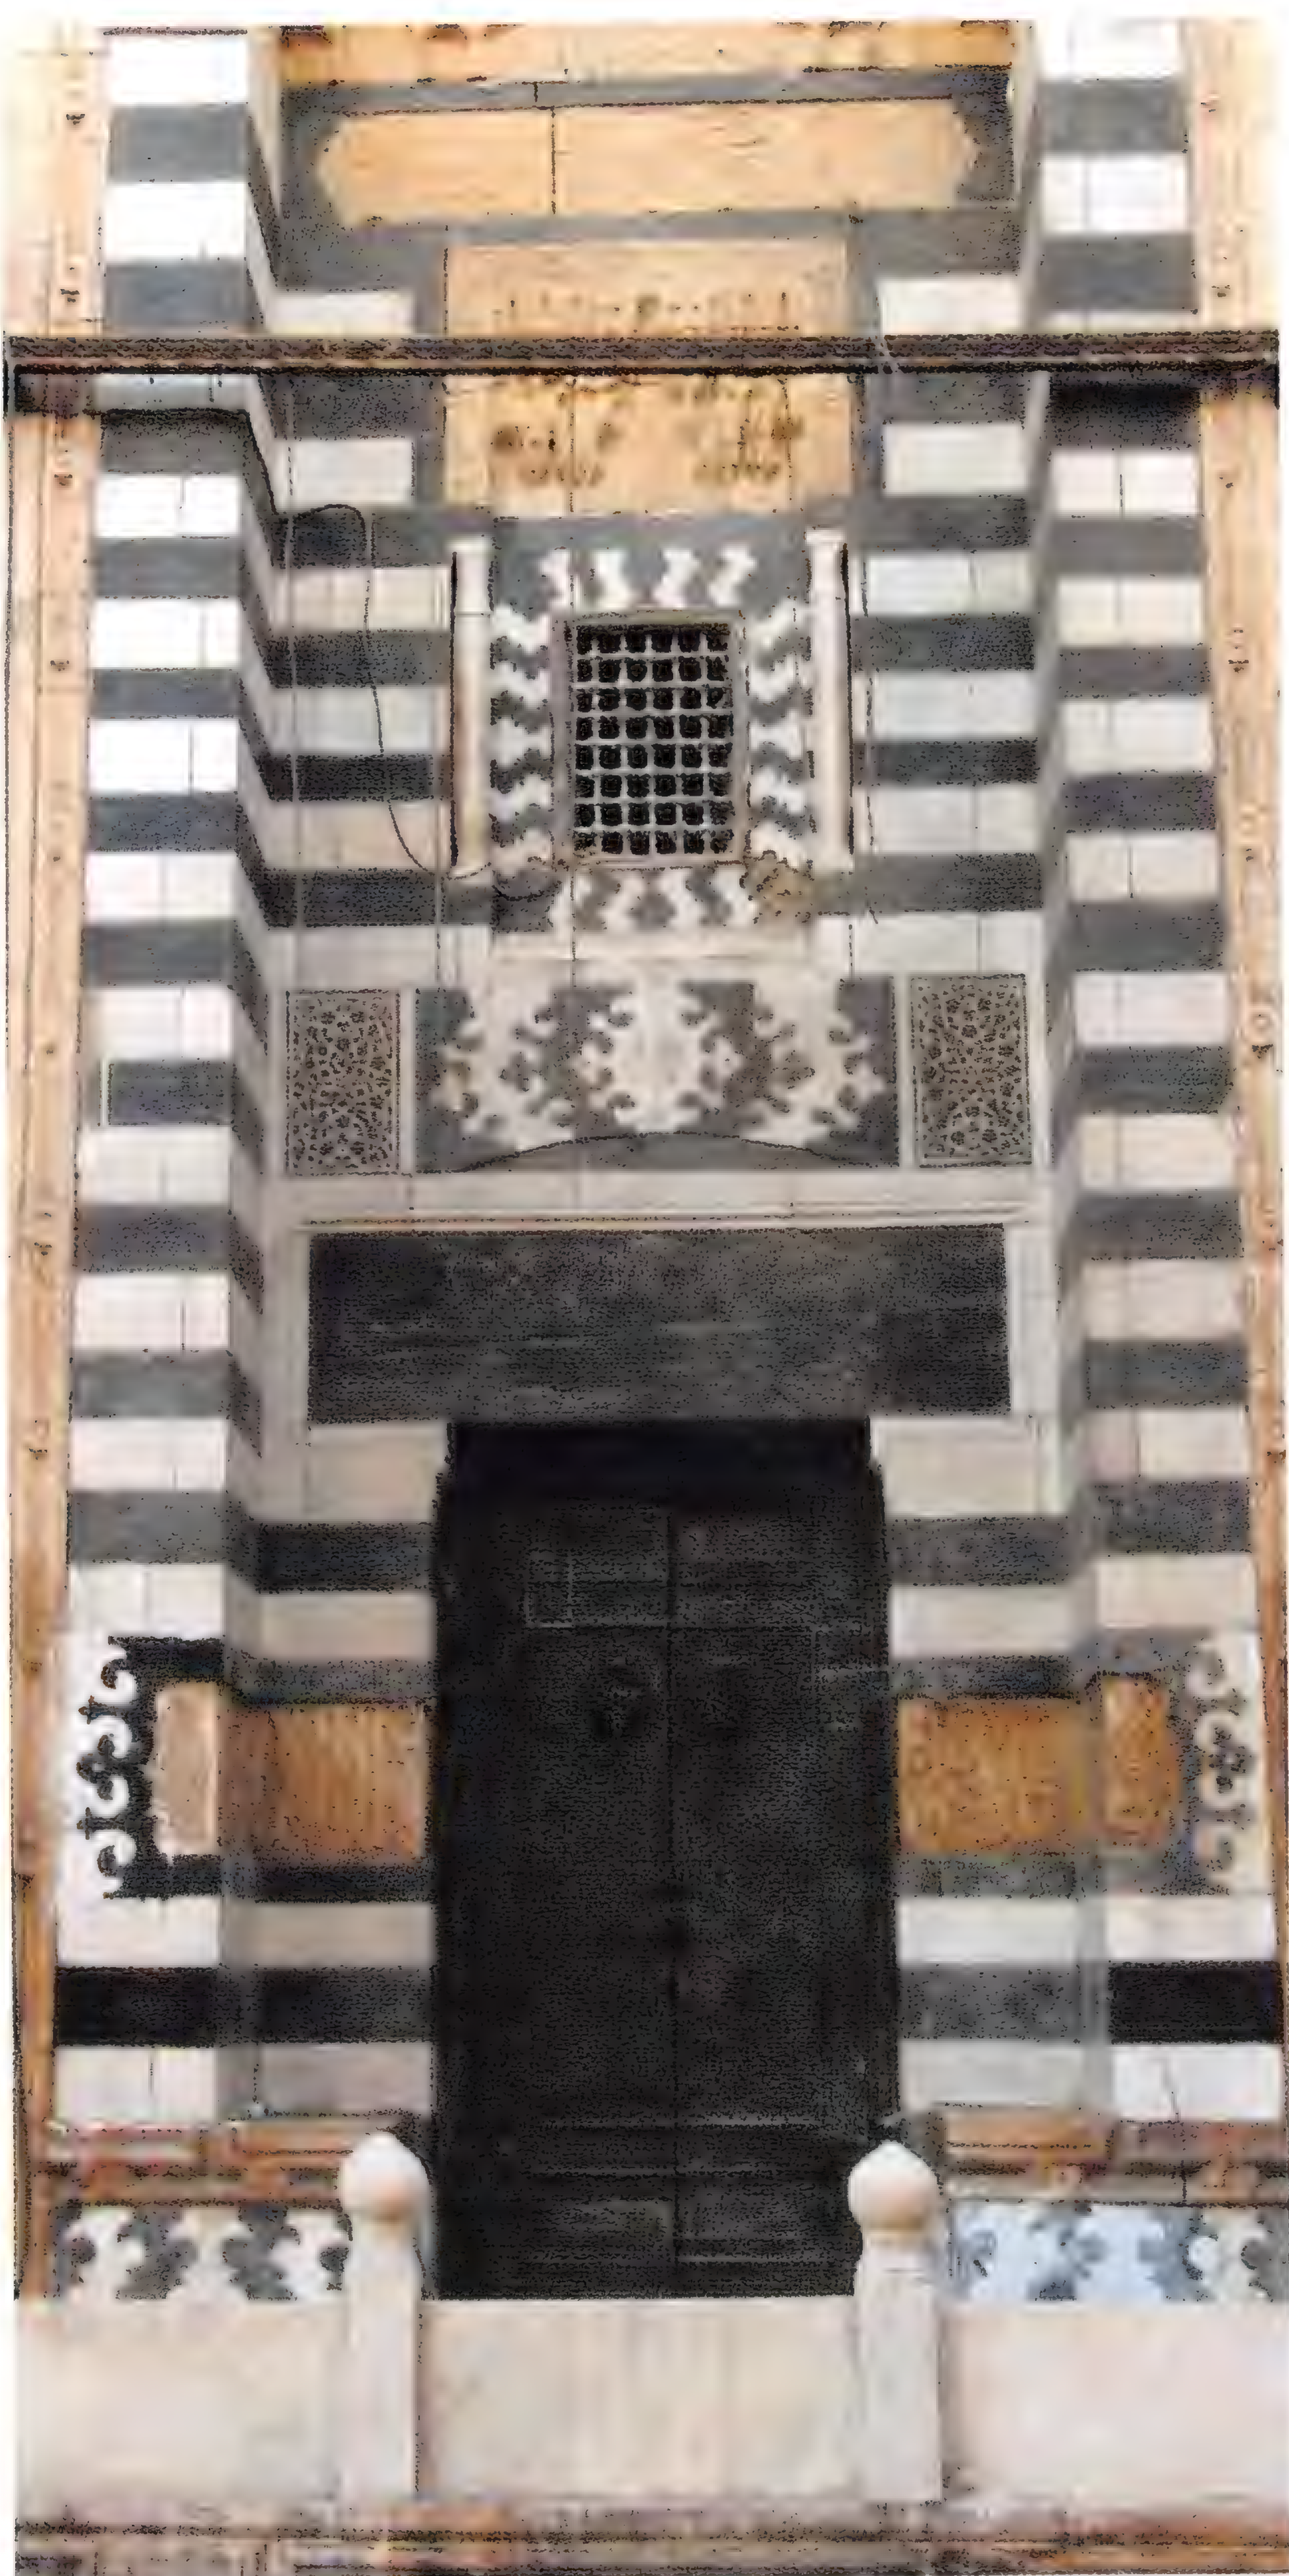
واجهة المدخل الرئيسي الرخامية بعد الترميم
